การสำรวจถึงอำนวยความสะดวกในบริเวณ ท่าอากาศยานสนามบินสุวรรณภูมิ

วันพุธที่ ๒๘ เมษายน พ.ศ. ๒๕๕๓

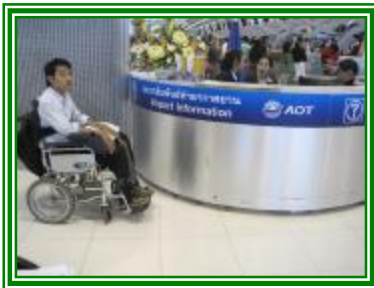
๑.เคาน์เตอร์ประชาสัมพันธ์ที่คนพิการไม่สามารถเข้าถึงได้ โดยจะมีการติดตั้งเคาน์เตอร์สำหรับคนพิการไว้บริการทั้งหมด ๔ เคาน์เตอร์ แบ่งเป็นชั้น ๔ มี ๒ เคาน์เตอร์ ชั้น ๒ มี ๒ เคาน์เตอร์ บริเวณชานชาลา อาคารผู้โดยสาร ทสภ.ซึ่งขณะนี้อยู่ในระหว่างการแก้ไขแบบเพื่อให้เหมาะสมต่อการใช้งานและประมาณการงบประมาณ ผลการสำรวจ ขณะนี้เคาน์เตอร์ประชาสัมพันธ์ทุกเคาน์เตอร์ภายใน อาคารผู้โดยสารขาออก คนพิการไม่สามารถใช้บริการได้เนื่องจากความสูงของเคาน์เตอร์และความลึกของแท่นทำให้รถเข็นไม่สามารถ เข้าถึงได้
